給湯器の貯湯タンクの転倒被害に関する消費者被害の防止について（要望）

震災関連トラブル速報　No.6

震災による給湯器の貯湯タンクの転倒被害
－今後の被害防止のため、改めて機器の設置の点検を！－

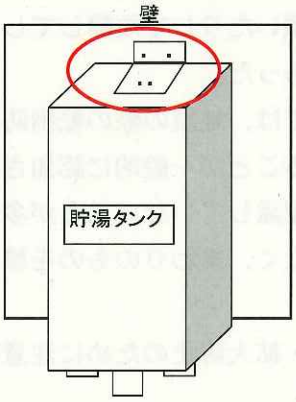
振れ止め金具のイメージ

９階建てのマンションの７階に住んでいるが、ベランダに設置してある電気温水器の貯湯タンクが、地震で倒れてしまった。取扱説明書に、２階以上に設置する場合は、振れ止め金具（下図イメージ参照）で固定しなければならないと書かれていたが、金具が取り付けられていないことがわかった。業者に貯湯タンクを元に戻して、金具で固定してほしいと頼んでいるが、なかなか対応してもらえない。

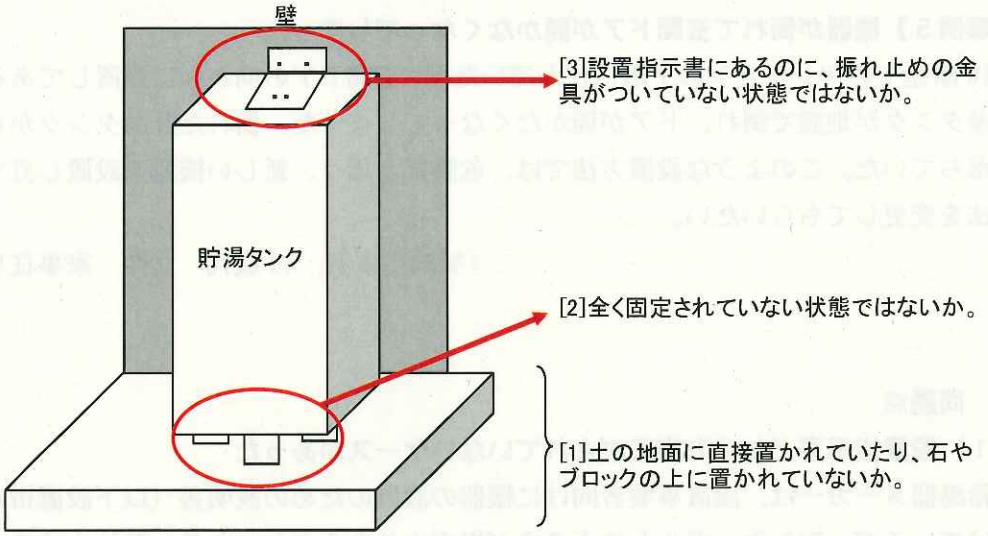
（参考２）電気温水器の貯湯タンクの脚が曲がった様子の一例

今回の地震の被災地以外の地域も含めて、自宅に給湯器を設置している場合は、設置に不備がないかどうか確認が必要である。また、支障なく使用できている場合でも、見えない位置の脚の傾き、アンカーボルトの緩みなどが発生している可能性もある。きちんと設置されているかどうかを消費者が判断するのは難しいため、販売業者に点検を依頼してほしい。

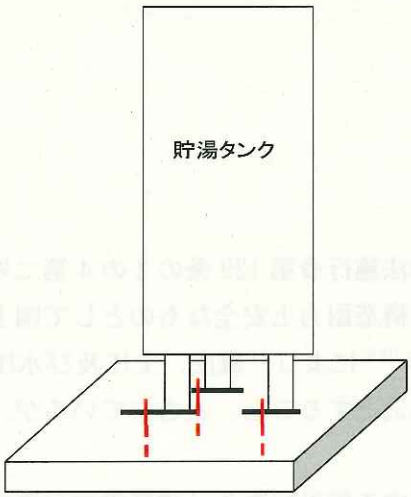
（参考３）アンカーボルトの一例

アンカーボルトのイメージ
赤の部分がアンカーボルト。機器と土台とを固定するもの。
アンカーボルトの種類や固定の方法は、設置指示書による。
